**COMUNE DI BARGA**  
Provincia di Lucca

**PROCEDIMENTO DI REVISIONE PIANO STRUTTURALE  
QUADRO CONOSCITIVO  
SCHEMA DI ANALISI AREE PRODUTTIVE**

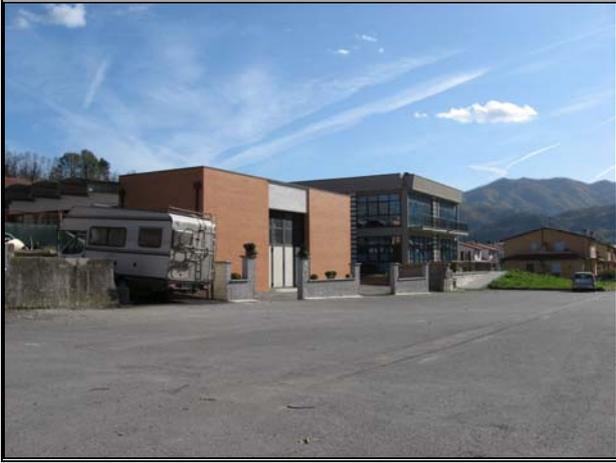
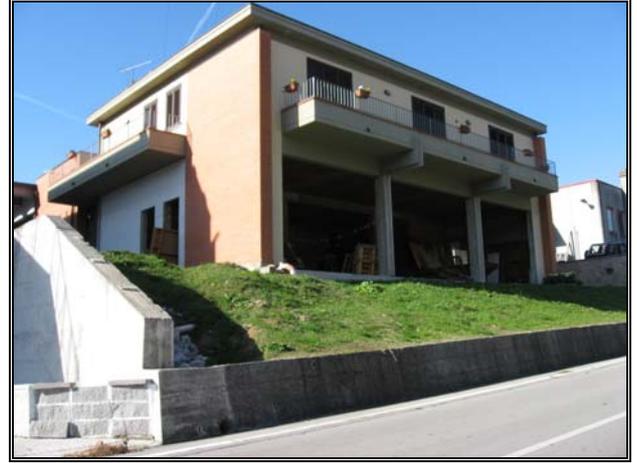
RIF. N. : 2

PRESENZA DI RECINZIONI : SI , in muratura non terminate .  
PRESENZA DI ACCESSI : SI , carrabili.

ACQUEDOTTO : SI  
FOGNATURE : SI  
ILLUMINAZIONE PUBBLICA : SI  
VIABILITA' : SI  
METANO : SI  
BANDA LARGA :  
SPAZI A VERDE : SI trascurate  
PARCHEGGIO : SI sul retro

IMMOBILE NON UTILIZZATO O SOTTOUTILIZZATO : SI

NECESSITA' DI INTERVENTI DI ADEGUAMENTO STRUTTURALE E FUNZIONALE : SI

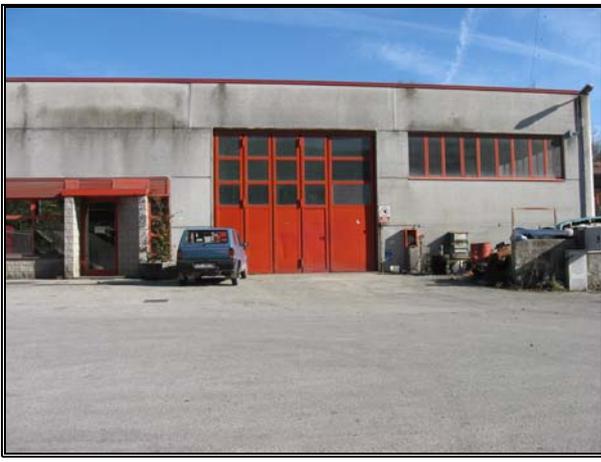
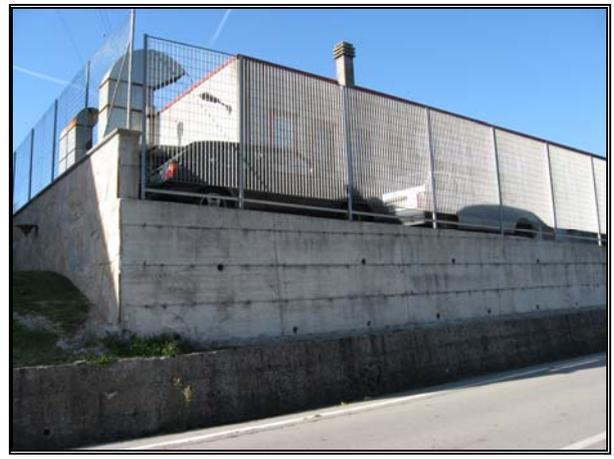
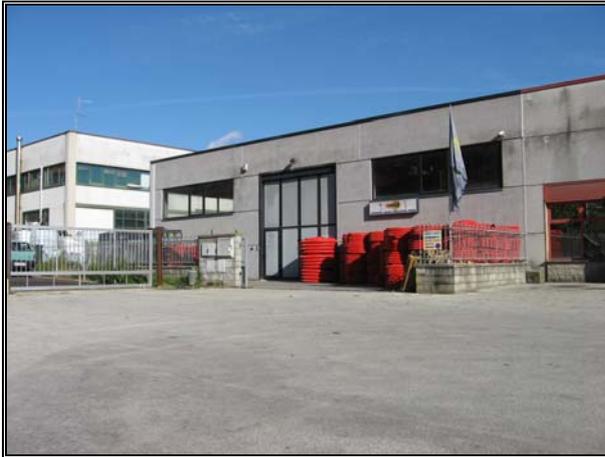
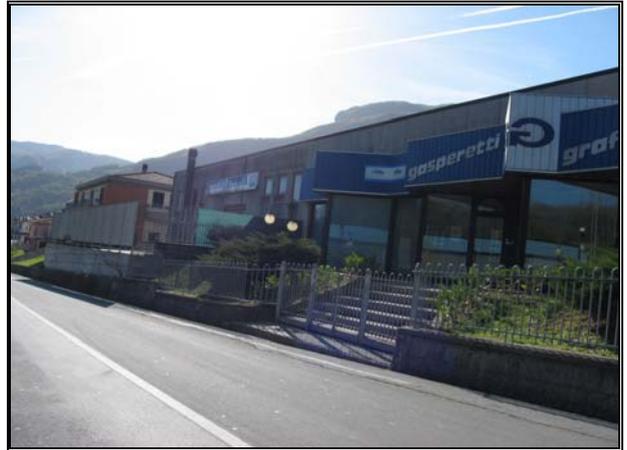
RIF. N. : 3

AREE DI PERTINENZA IN PRECARIE CONDIZIONI DI MANUTENZIONE E/O CON UTILIZZO E DESTINAZIONI IMPROPRIE : SI

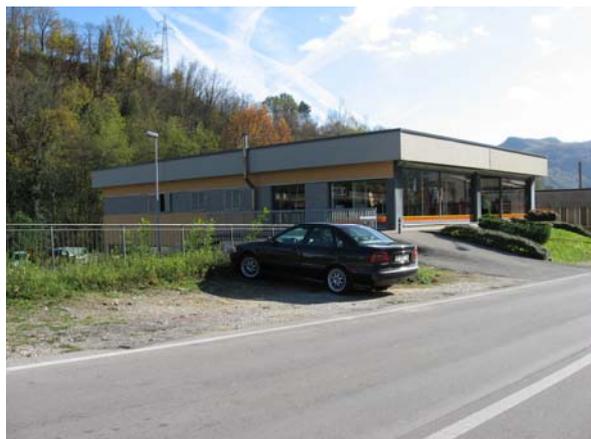
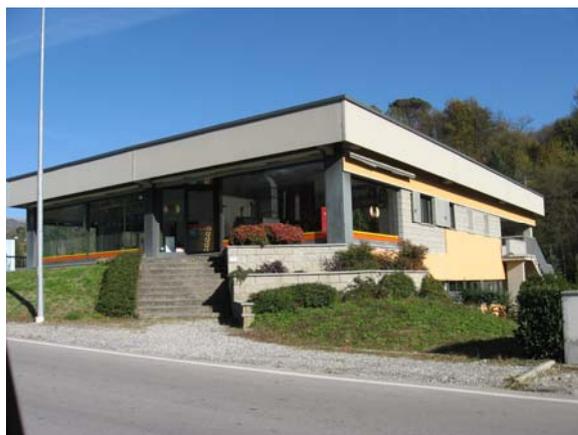
INADEGUATEZZA DOTAZIONI INFRASTRUTTURALI : SI, parcheggio non asfaltato

DEGRADO IDROGEOLOGICO (ES. PAI) : Area " P 2 " piano stralcio assetto  
idrogeologico rischio idraulico

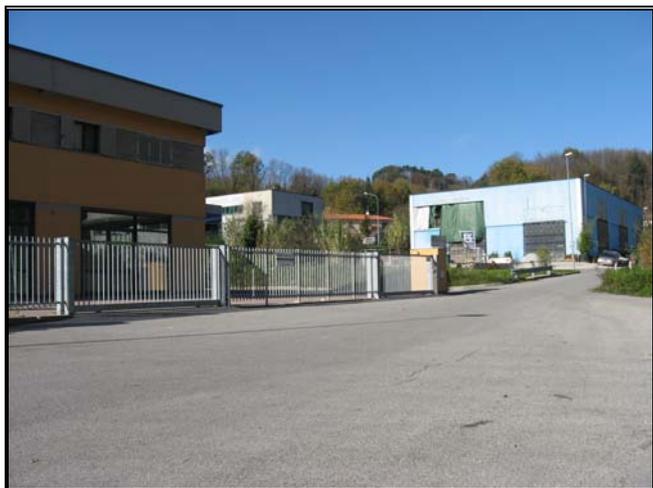
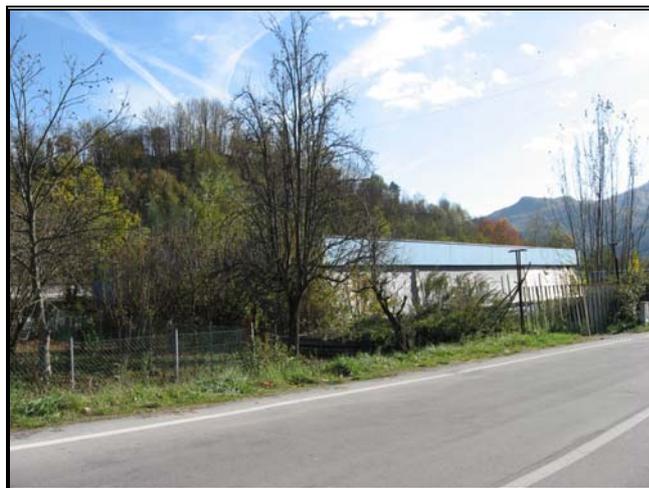
RIF. N. : 10

N° PIANI FUORI TERRA : 1 / 2  
PRESENZA UFFICI : SI ?  
PRESENZA ABITAZIONI : NO  
PRESENZA DI RECINZIONI : NO  
PRESENZA DI ACCESSI : SI  
ALTRO : Difformità dal progetto presentato

IMMOBILE NON UTILIZZATO O SOTTOUTILIZZATO : SI

AREE DI PERTINENZA IN PRECARIE CONDIZIONI DI MANUTENZIONE E/O CON UTILIZZO E DESTINAZIONI IMPROPRIE : SI

DEGRADO IDROGEOLOGICO (ES. PAI) : Area “ P 2 “ piano stralcio assetto  
idrogeologico rischio idraulico

NOTE E OSSERVAZIONI : Difformità ( progetto semirealizzato con richiesta del 9/9/97)

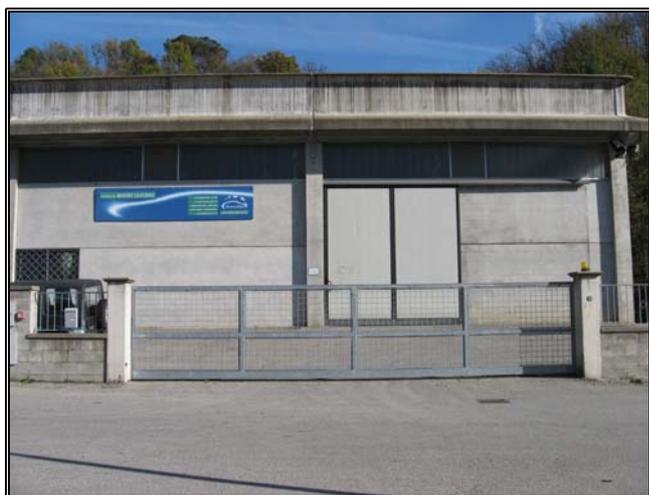
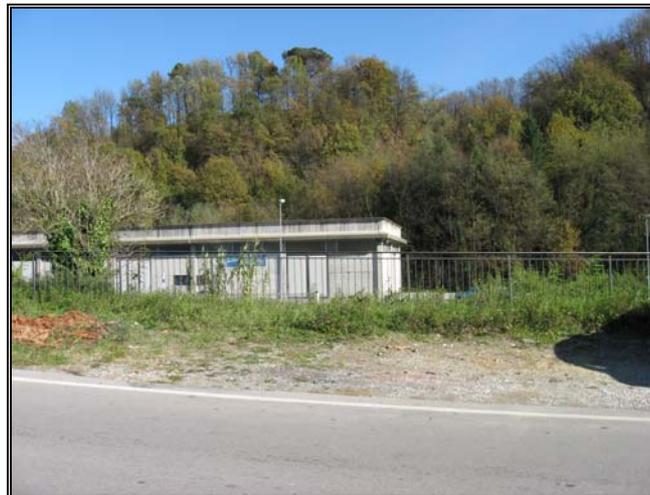
RIF. N. : 11

AREE DI PERTINENZA IN PRECARIE CONDIZIONI DI MANUTENZIONE E/O CON UTILIZZO E DESTINAZIONI IMPROPRIE : SI

DEGRADO IDROGEOLOGICO (ES. PAI ) : Area “ P 2 “ piano stralcio assetto  
idrogeologico rischio idraulico

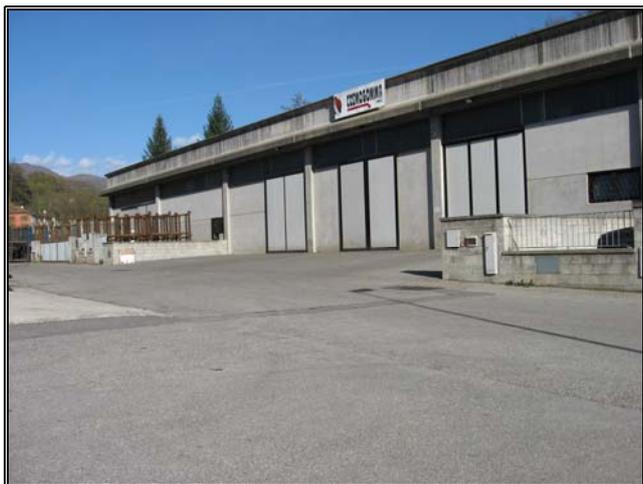
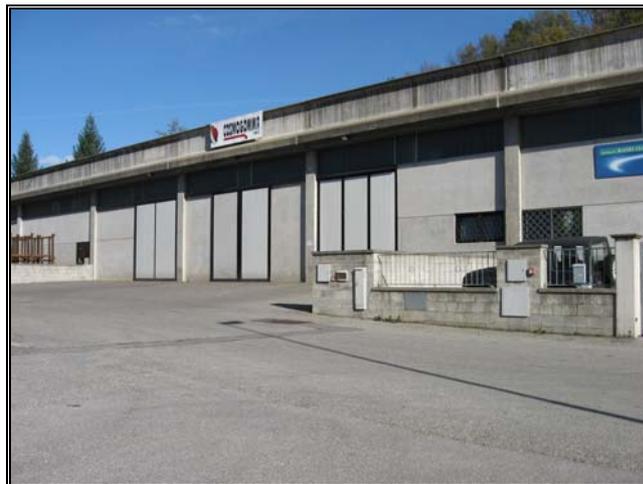
RIF. N. : 12

AREE DI PERTINENZA IN PRECARIE CONDIZIONI DI MANUTENZIONE E/O CON UTILIZZO E DESTINAZIONI IMPROPRIE : SI

DEGRADO IDROGEOLOGICO (ES. PAI ) : Area “ P 2 “ piano stralcio assetto idrogeologico rischio idraulico

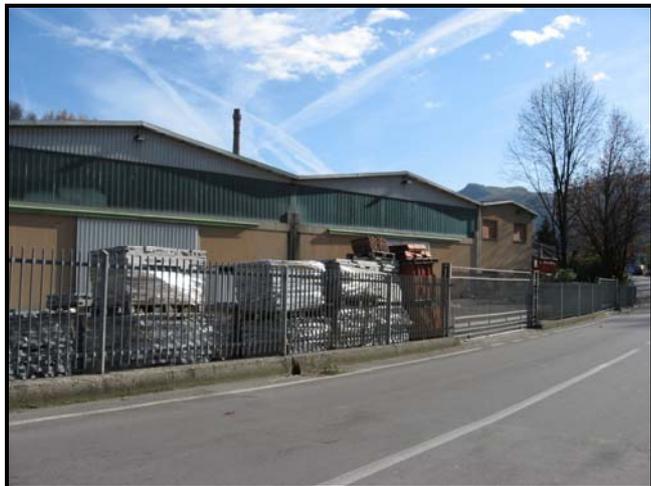
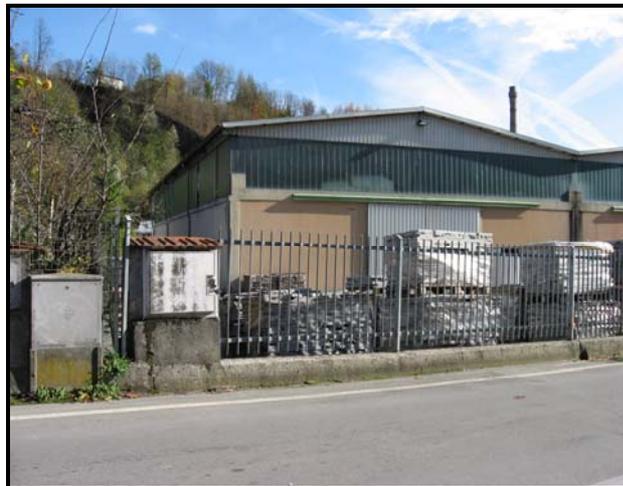
IMMOBILE NON UTILIZZATO O SOTTOUTILIZZATO : SI ,utilizzato come deposito non per commercio.

DEGRADO IDROGEOLOGICO (ES. PAI ) : Area “ P 2 “ piano stralcio assetto idrogeologico rischio idraulico

NECESSITA' DI INTERVENTI DI ADEGUAMENTO STRUTTURALE E FUNZIONALE : SI  
Difficoltà di accesso e manovra per interferenze circolazione veicolare e presenza di intersezione stradale pericolosa.

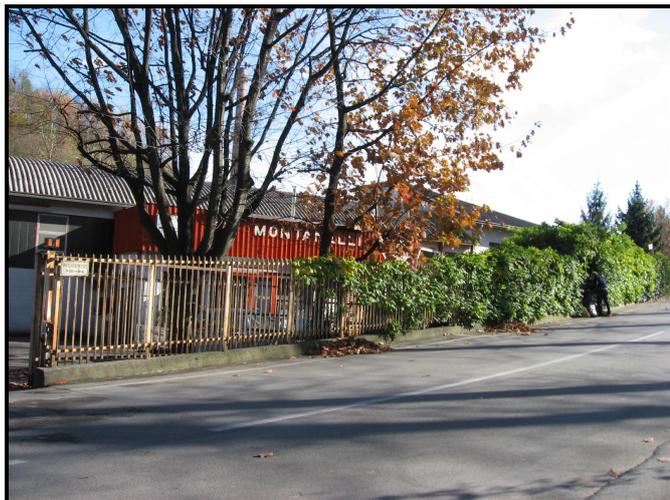
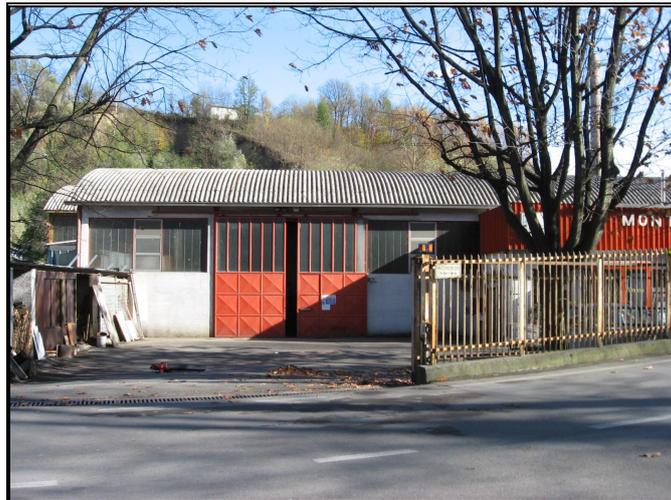
INADEGUATEZZA DOTAZIONI INFRASTRUTTURALI: presenza di un condotta per lo smaltimento delle acque piovane della strada insufficiente

DEGRADO IDROGEOLOGICO (ES. PAI ) : Area  $\emptyset$  P 2  $\emptyset$  piano stralcio assetto idrogeologico rischio idraulico

NECESSITA $\emptyset$ DI INTERVENTI DI ADEGUAMENTO STRUTTURALE E FUNZIONALE : SI  
Difficoltà di accesso e manovra per interferenze circolazione veicolare e presenza di intersezione stradale pericolosa.

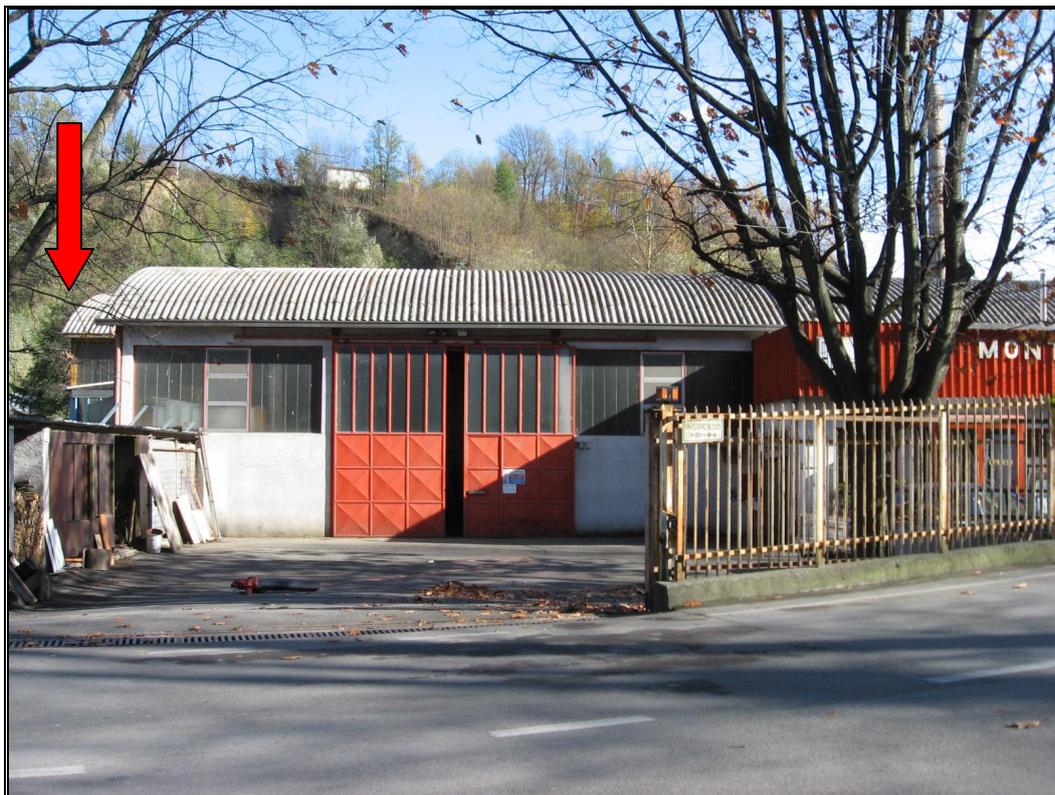
RIF. N. : 19

AREE DI PERTINENZA IN PRECARIE CONDIZIONI DI MANUTENZIONE E/O CON UTILIZZO E DESTINAZIONI IMPROPRIE : SI

INADEGUATEZZA DOTAZIONI INFRASTRUTTURALI: presenza di un condotta per lo smaltimento delle acque piovane della strada insufficiente

DEGRADO IDROGEOLOGICO (ES. PAI ) : Area  $\emptyset$  P 2  $\emptyset$  piano stralcio assetto idrogeologico rischio idraulico

NECESSITA $\emptyset$  DI INTERVENTI DI ADEGUAMENTO STRUTTURALE E FUNZIONALE : SI  
Difficoltà di accesso e manovra per interferenze circolazione veicolare e presenza di intersezione stradale pericolosa.
