**COMUNE DI BARGA**  
Provincia di Lucca

**PROCEDIMENTO DI REVISIONE PIANO STRUTTURALE  
QUADRO CONOSCITIVO  
SCHEMA DI ANALISI AREE PRODUTTIVE**

LOCALITA' : S. Pietro in Campo  
DENOMINAZIONE COMPARTO PROD. : PIP alla Montatella S. Pietro in Campo  
IDENTIFICAZIONE CARTOGRAFICA : Estratto catastale e aerofotogrammetrico

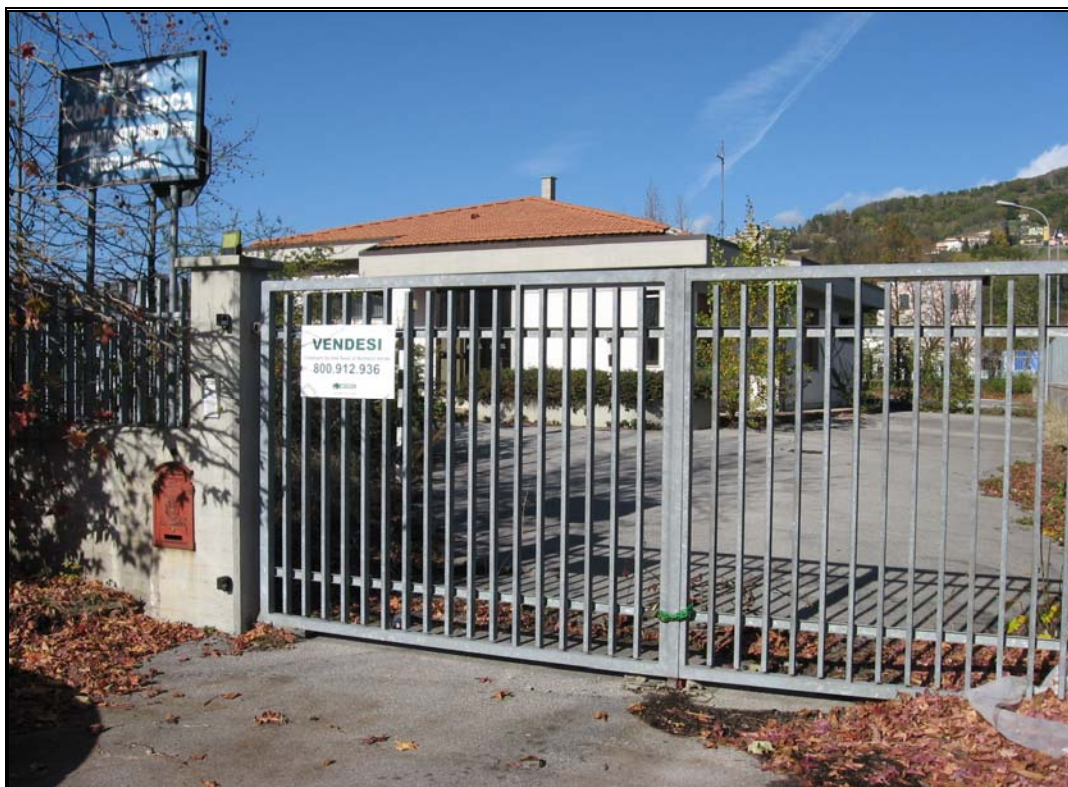
RIF. N. : 2

IMMOBILE NON UTILIZZATO O SOTTOUTILIZZATO : SI, in vendita

NOTE E OSSERVAZIONI : Parcheggio pubblico ormai ultimato.

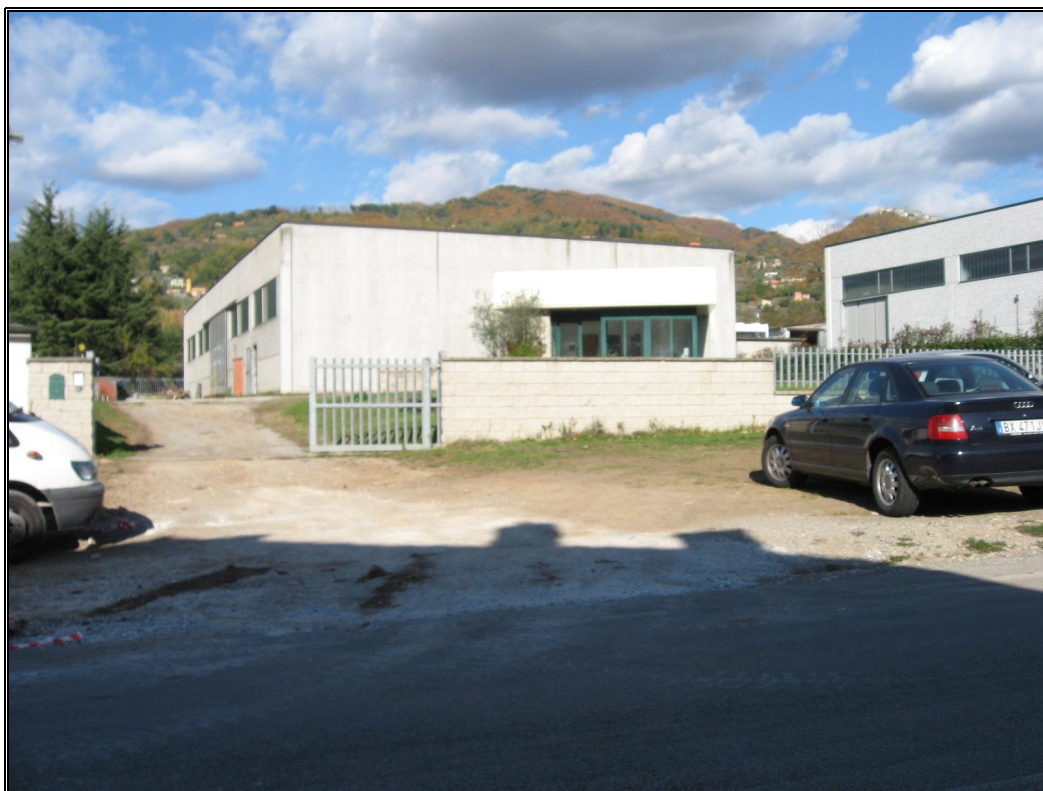
RIF. N. : 3

AREE DI PERTINENZA IN PRECARIE CONDIZIONI DI MANUTENZIONE E/O CON UTILIZZO E DESTINAZIONI IMPROPRIE : SI

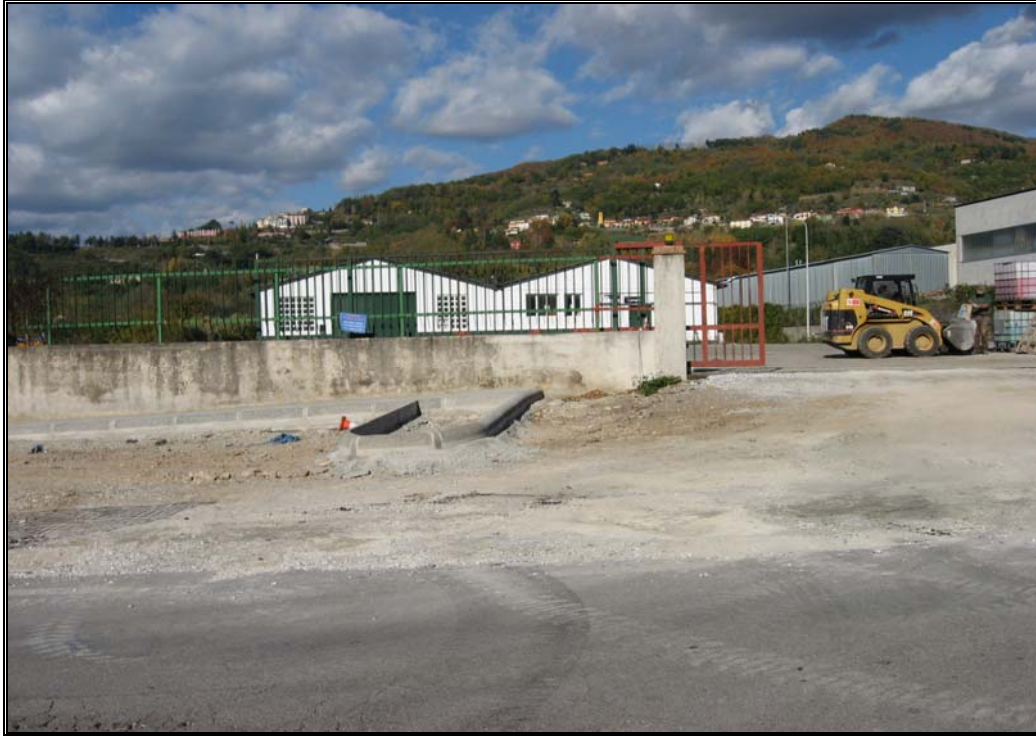
RIF. N. : 5

IMMOBILE NON UTILIZZATO O SOTTOUTILIZZATO : SI

AREE DI PERTINENZA IN PRECARIE CONDIZIONI DI MANUTENZIONE E/O CON UTILIZZO E DESTINAZIONI IMPROPRIE : SI , richiesta smaltimento copertura in amianto in precarie condizioni (prot.22791)

DEGRADO IDROGEOLOGICO (ES. PAI ) : Fabbricato ai limiti area "C6 " carta franosità del bacino del Serchio

NECESSITA' DI INTERVENTI DI ADEGUAMENTO STRUTTURALE E FUNZIONALE : SI

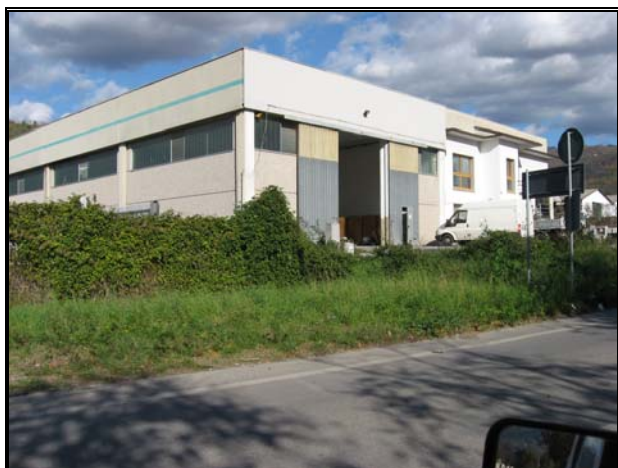
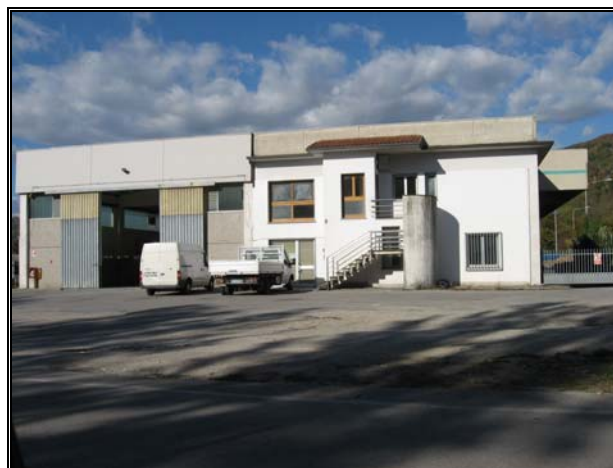
RIF. N. : 6

AREE DI PERTINENZA IN PRECARIE CONDIZIONI DI MANUTENZIONE E/O CON UTILIZZO E DESTINAZIONI IMPROPRIE : SI

INADEGUATEZZA DOTAZIONI INFRASTRUTTURALI : SI

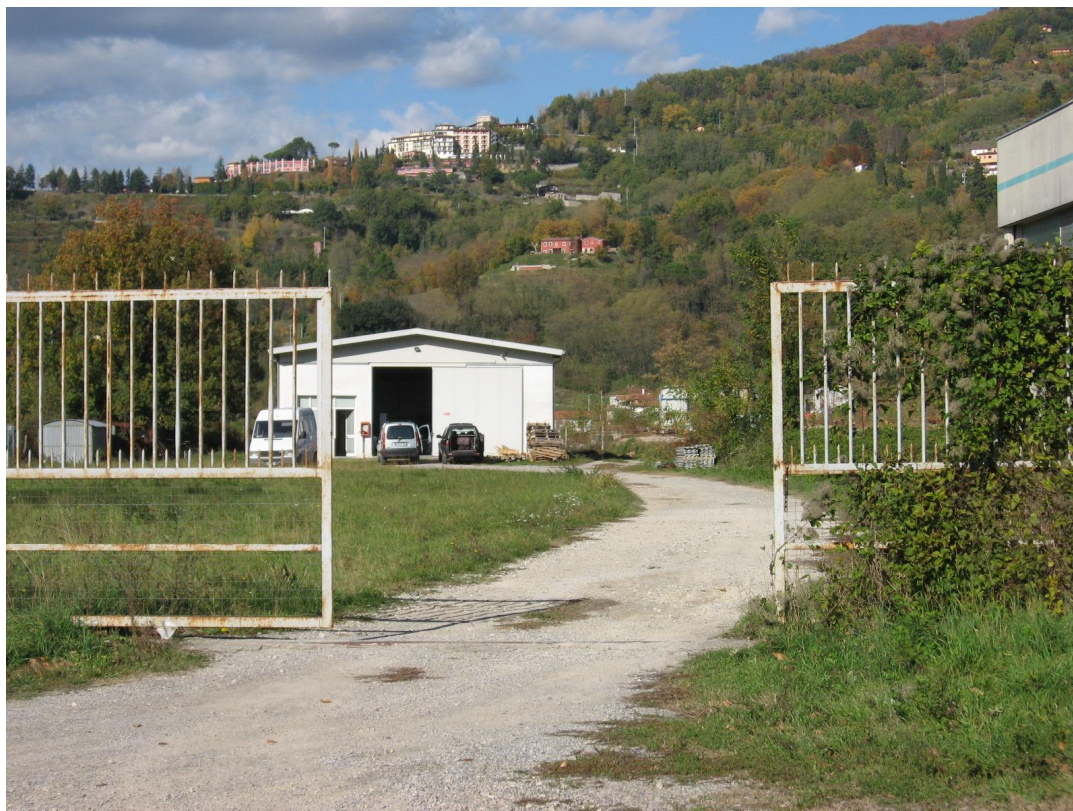
RIF. N. : 7

AREE DI PERTINENZA IN PRECARIE CONDIZIONI DI MANUTENZIONE E/O CON UTILIZZO E DESTINAZIONI IMPROPRIE : SI

INADEGUATEZZA DOTAZIONI INFRASTRUTTURALI : SI, area a parcheggio

DEGRADO IDROGEOLOGICO (ES. PAI ) : Fabbricato ai limiti area  $\emptyset$ C6  $\emptyset$  carta franosità del bacino del Serchio

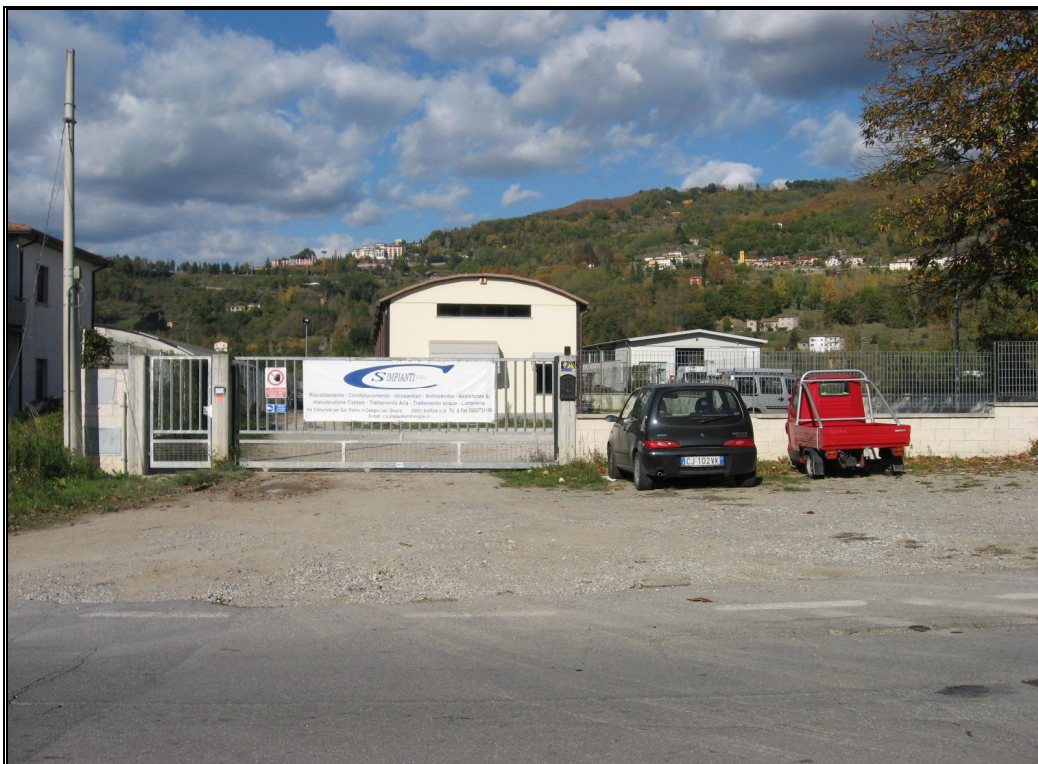
RIF. N. : 8

INADEGUATEZZA DOTAZIONI INFRASTRUTTURALI : SI area a parcheggio

NECESSITA $\emptyset$  DI INTERVENTI DI ADEGUAMENTO STRUTTURALE E FUNZIONALE : Copertura in  
amianto

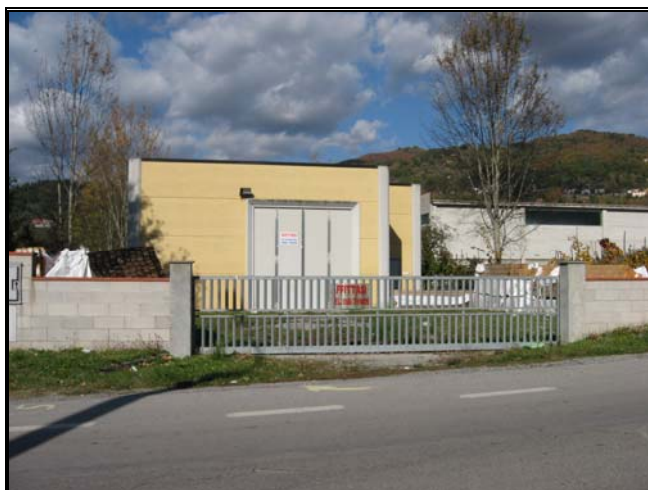
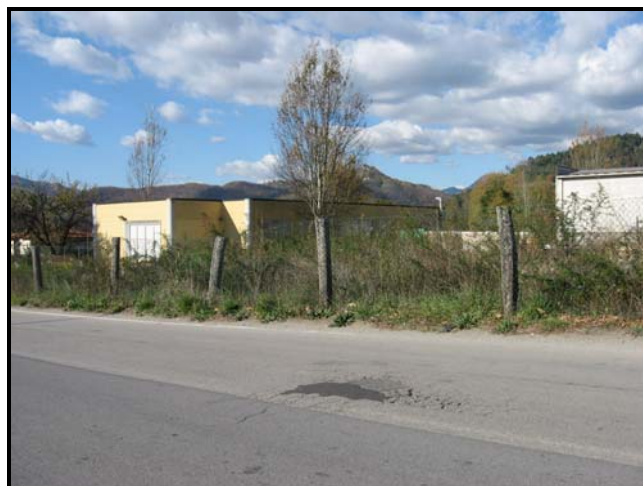
RIF. N. : 9

IMMOBILE NON UTILIZZATO O SOTTOUTILIZZATO : SI

AREE DI PERTINENZA IN PRECARIE CONDIZIONI DI MANUTENZIONE E/O CON UTILIZZO E DESTINAZIONI IMPROPRIE : SI

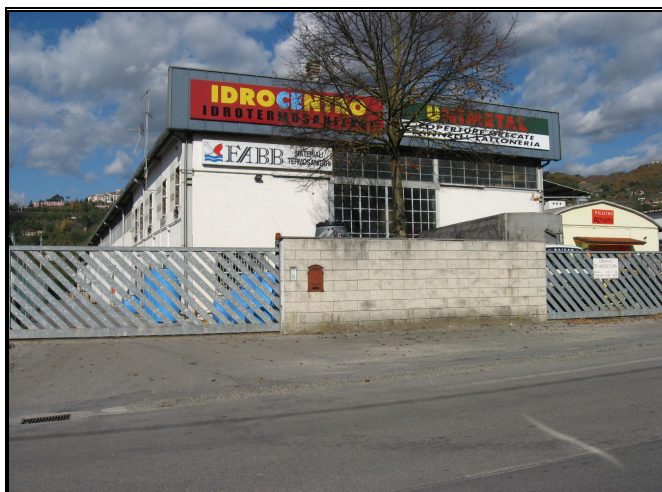
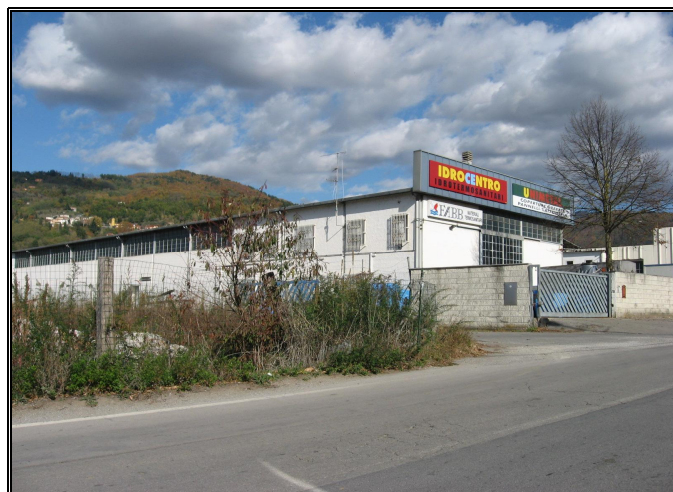
DEGRADO IDROGEOLOGICO (ES. PAI ) : In prossimità area òC6ö  
Carta franosità fiume Serchio

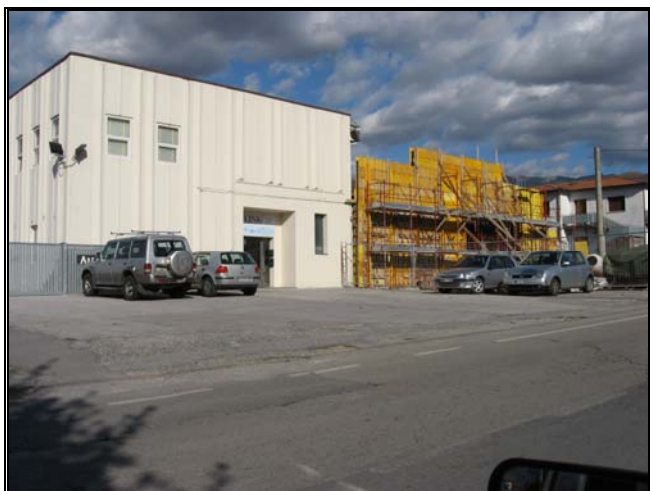
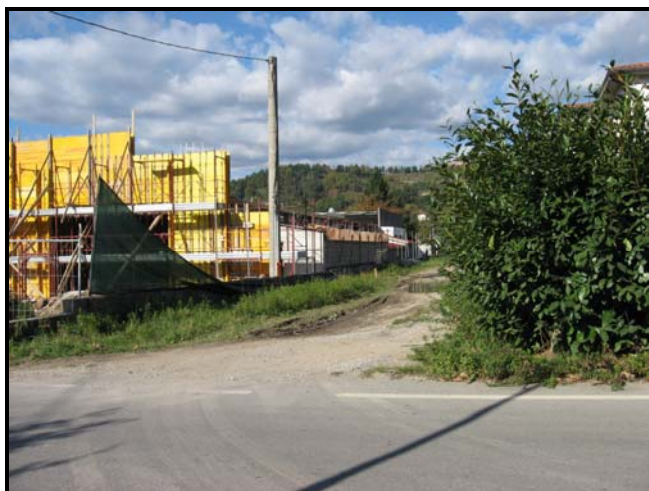
DEGRADO IDROGEOLOGICO (ES. PAI) : SI

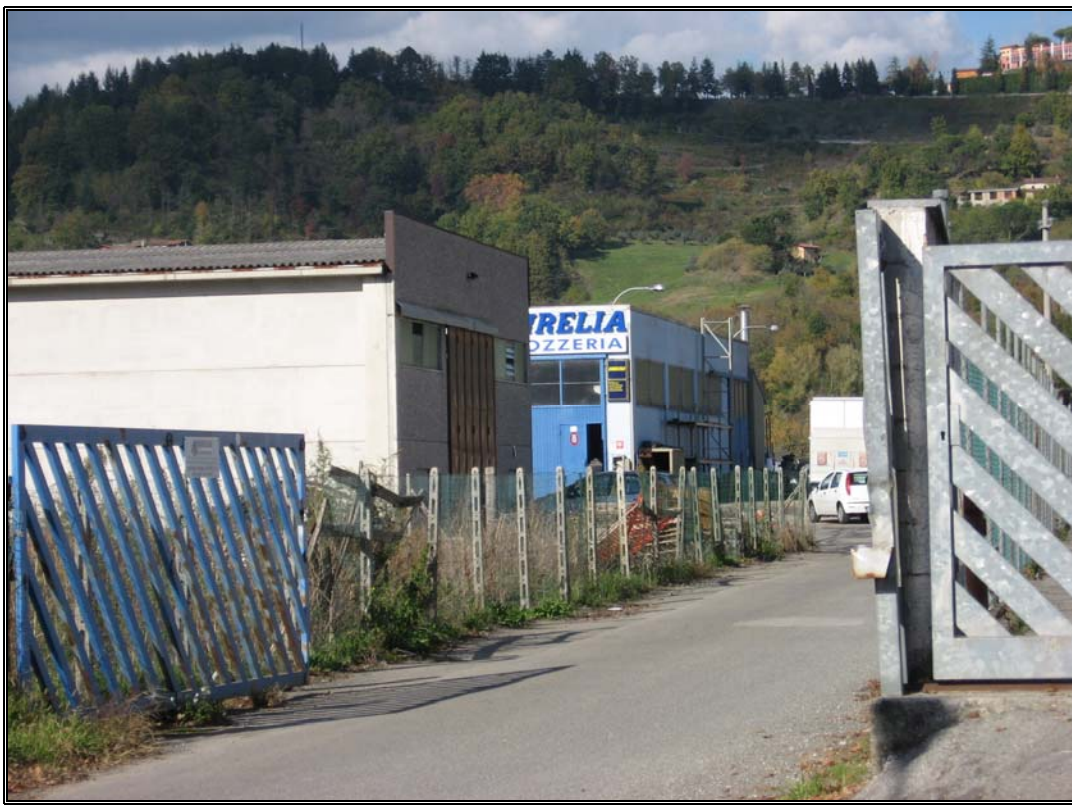
DEGRADO IDROGEOLOGICO (ES. PAI) : In prossimità area "C6"  
Carta franosità fiume Serchio

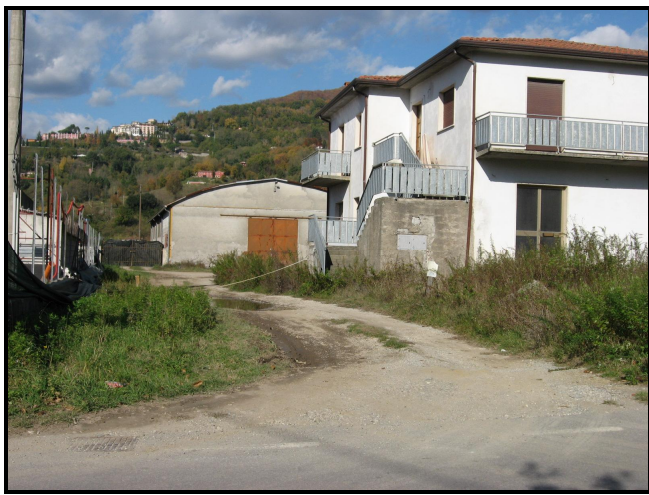
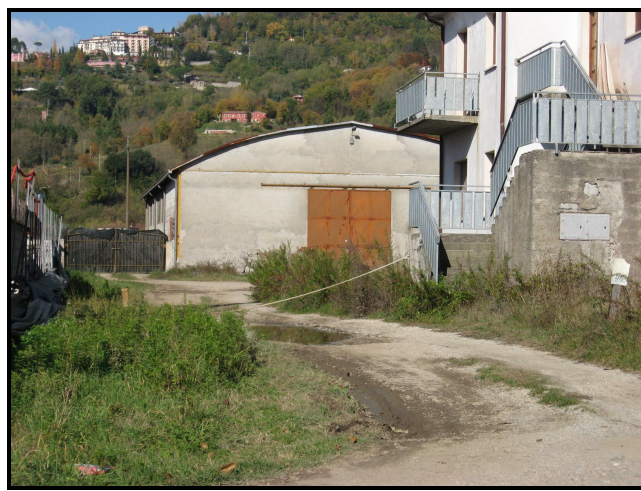
IMMOBILE NON UTILIZZATO O SOTTOUTILIZZATO : SI  
AREE DI PERTINENZA IN PRECARIE CONDIZIONI DI MANUTENZIONE E/O CON UTILIZZO E DESTINAZIONI IMPROPRIE : SI  
INADEGUATEZZA DOTAZIONI INFRASTRUTTURALI : SI  
DEGRADO IDROGEOLOGICO (ES. PAI ) :  
NECESSITA $\emptyset$ DI INTERVENTI DI ADEGUAMENTO STRUTTURALE E FUNZIONALE : SI  
PRESENZA DI SUPERFETAZIONI : SI  
NOTE E OSSERVAZIONI :

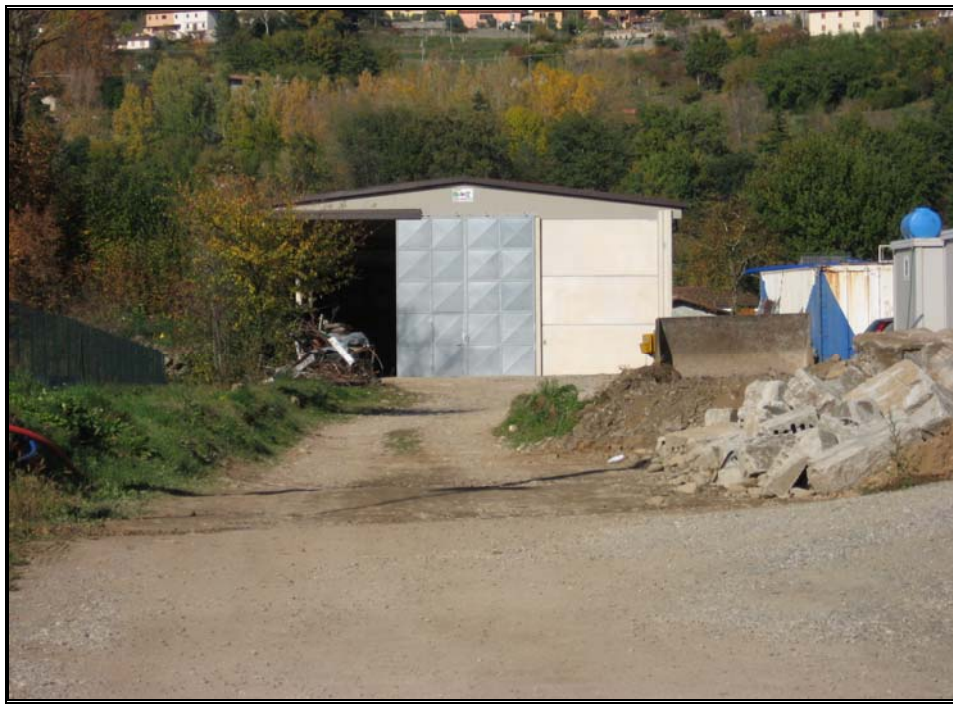
IMMOBILE NON UTILIZZATO O SOTTOUTILIZZATO : SI  
AREE DI PERTINENZA IN PRECARIE CONDIZIONI DI MANUTENZIONE E/O CON UTILIZZO E DESTINAZIONI IMPROPRIE : SI  
INADEGUATEZZA DOTAZIONI INFRASTRUTTURALI : SI  
DEGRADO IDROGEOLOGICO (ES. PAI) :  
NECESSITA' DI INTERVENTI DI ADEGUAMENTO STRUTTURALE E FUNZIONALE : SI  
PRESENZA DI SUPERFETAZIONI : SI  
NOTE E OSSERVAZIONI : Spazi e aree di pertinenza in stato di abbandono e privi di recinzione
